Het afwerken van terrassen en galerijvloeren

Jan-Willem van Brenk, Stork CMT

Dit artikel is geschreven namens de Stichting Verenigde Dakadviseurs (VDA). De VDA stelt zich in een reeks artikelen ten doel met een no nonsense benadering van diverse dakgerelateerde onderwerpen zin van onzin te scheiden.

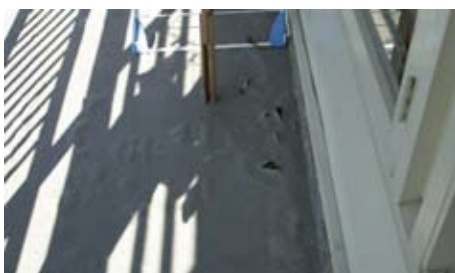
Een scheuroverbruggende coating 12 jaar geleden aangebracht, na 4 jaar hersteld met een nieuwe coating. In 2003 opnieuw een volledig nieuwe afwerking noodzakelijk.

Een bijzondere groep van vloercoatings vormt de scheuroverbruggende coatings. Deze coatings zijn nodig voor het afwerken van uitkragende galerij- en balkonvloeren. De thermische scheuren in deze vloeren blijven bewegen. Nieuwe scheuren zijn ook na vele jaren nog steeds mogelijk.

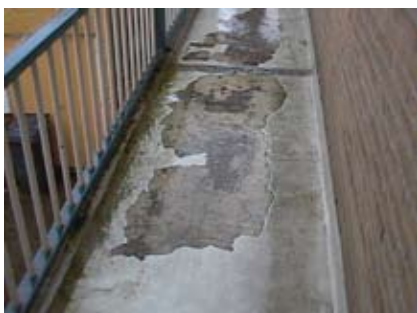
Schade aan een vloercoating die minder dan 1 jaar oud is.

Het afwerken van een betonvloer met een dunne coatinglaag, een zgn. rolcoating, is bijna altijd af te raden. Een dunne rolcoating is nooit sterk genoeg om een duurzame afwerking te vormen. Mechanische beschadigingen zijn het begin van een voortijdig einde van de coating. Veel schadebeelden zijn te zien aan de coatings die door de bewoners zelf aangebracht zijn. Dit geldt ook voor de rolcoatings die worden ingestrooid voor de gewenste anti-slip. Systemen van 1 mm dikte of meer (gietvloeren ed.) geven duidelijk meer zekerheid voor een duurzame afwerking.

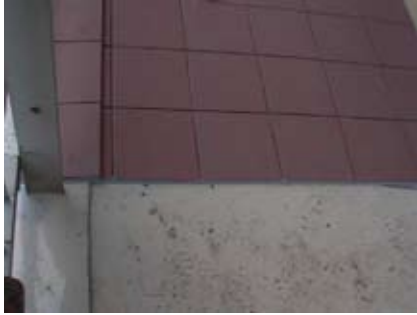
Tegels gelijmd met kit op een scheuroverbruggende coating.

Op hetzelfde project is aan de balkonzijde, die op het zuidwesten ligt, een scheuroverbruggende coating aangebracht. Een deel van de appartement-eigenaren wilde toch een tegelvloer als balkonvloer. Een idee van de betreffende aannemer heeft geleid tot proeven met een verlijmd keramische tegel op een scheuroverbruggende vloercoating. De tegels zijn met een polysulfidekit verlijmd. Een lastig en zwaar werk om uit te voeren. De nog zachte kit is tussen de tegels ingestrooid met zand om een aanhechting met een voegmortel mogelijk te maken. Een groot voordeel van deze werkwijze is dat alle balkons gelijkvormig zijn afgewerkt met een blijvende waterdichte laag en elke individuele bewoner kon kiezen voor een afwerking met of zonder tegels.
